# Statistik Segelflyget

Statistik och flygsäkerhet  
verksamhetsåret 2024

Sammanställt av  
Henrik Svensson  
Segelflyginspektör

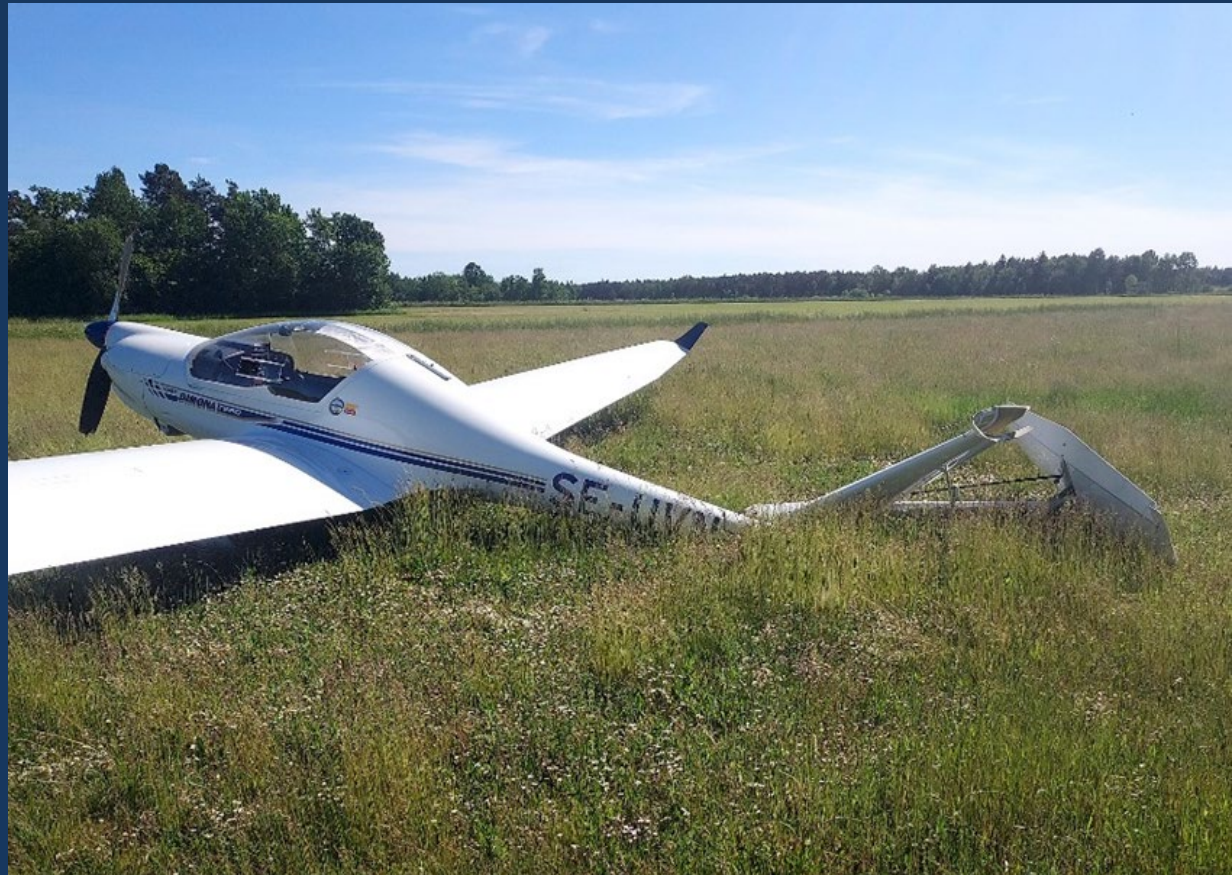
# Haveri med Super-Dimona

- PC
- Utelandningsträning – landning på känt fält – dock inte känt om fältet var klippt (det planerat klippning..)
- Hög gröda – groundloop
- Inga personskador

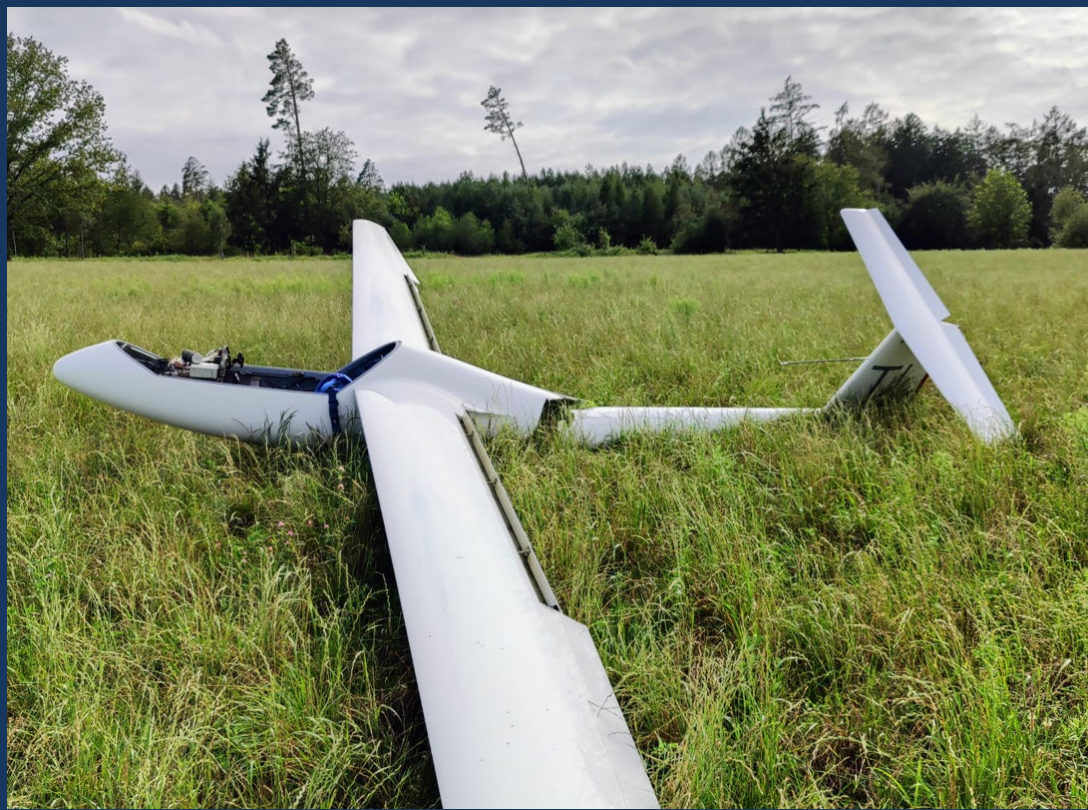
# Haveri med Glasflugel Mosquito

- Utelandning under tävling
- Det valda fältet hade betydligt mer lutning än vad som observerades från luften
- Vingen tog i marken pga lutningen och resulterade i en ground loop men stora skador på flygplanet

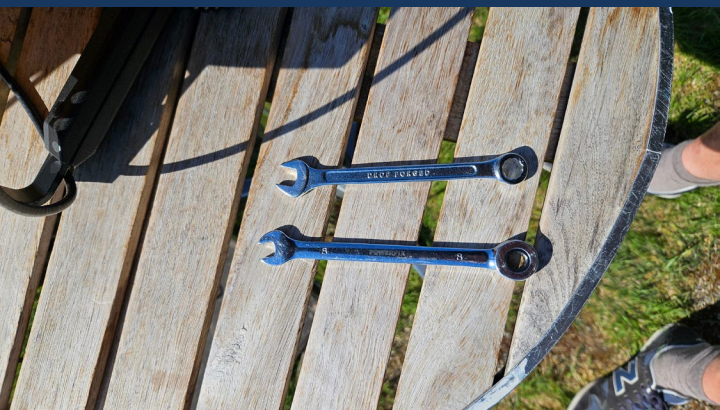
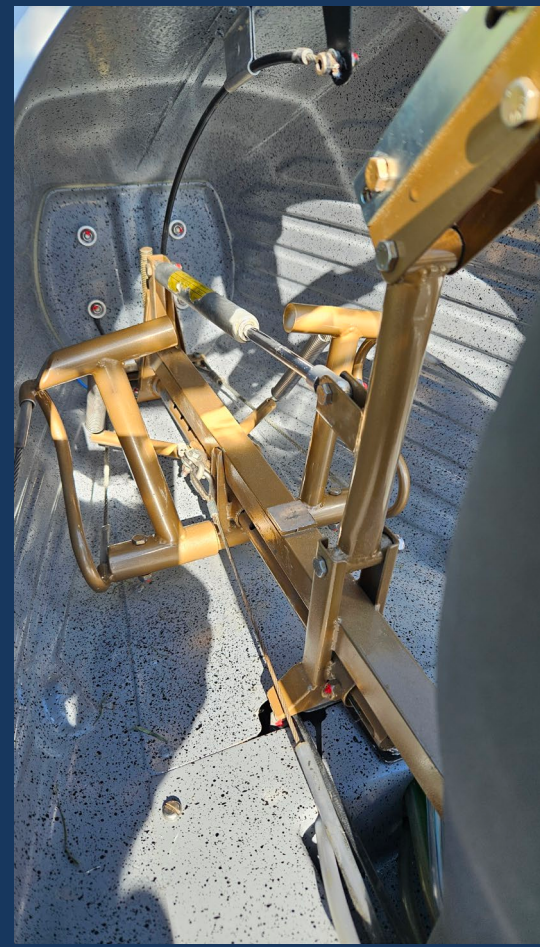
Vid genomgång av checklisten före flygning visade det sig att vänster sidrodret inte fungerade.

Vantskruv på vänster sidorodervajer visade sig ha skruvat ut sig. Låsning av vantskruv saknades på bägge sidor.

✓ Efter landning hittade jag två stycken kvarglömda ringnycklar på durken under pedalerna. Upptäckten gjordes efter den tredje flygningen sedan verktygen använts varav detta var den andra flygningen denna dag.
